## INSPEÇÃO NO TECIDO DE GAZE

Inspeção por câmera da trama do tecido da gaze.

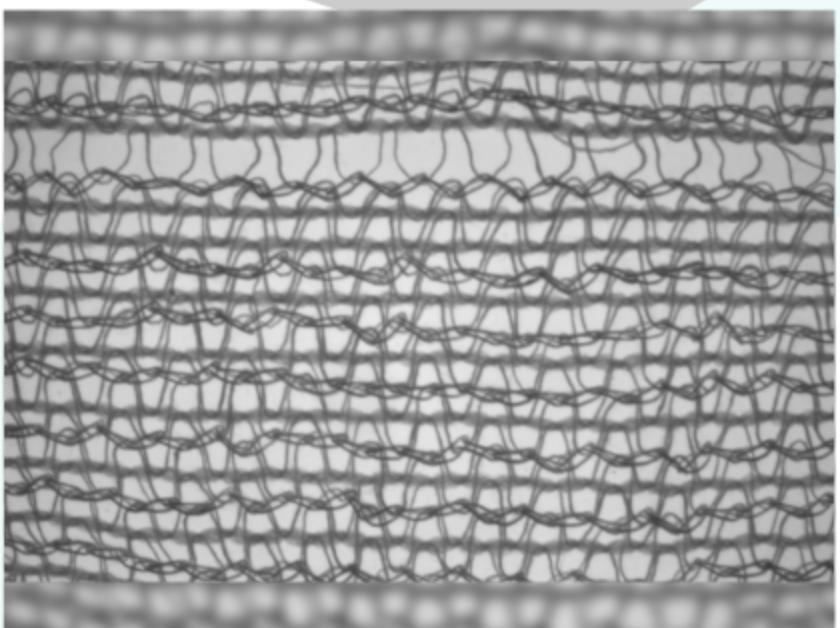
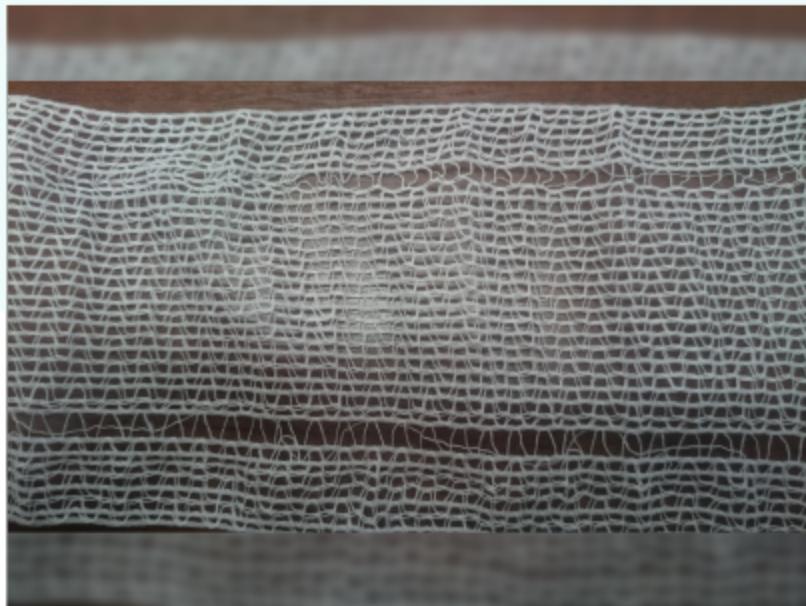
Sistema instalado diretamente na máquina que faz o corte do **tecido da gaze**, com **iluminação do tipo backlight** esse sistema aprende a forma correta que deve ser a trama

através de **algoritmo alemão (Halcon)** é possível detectar uma falta de alguma linha dessa trama, aceitando pequenas **variações das distâncias dos furos da trama.**

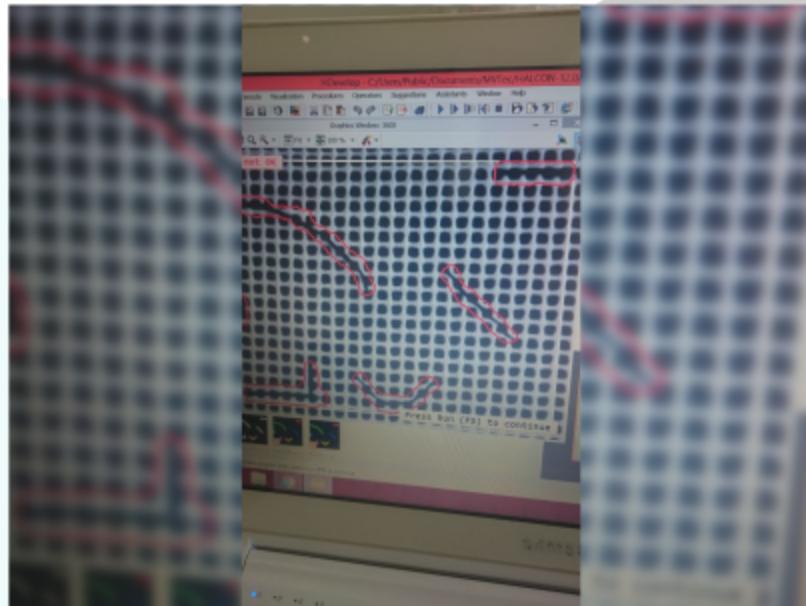
Caso o sistema de visão detecte algum defeito, essa **posição do defeito é memorizada** e em determinada posição da máquina **é feito o rejeito** sem a necessidade de parada de máquina.
